Das Kanonenhaus - Schichten der Zeit

Sanierung 2023 - 2024

Architektur: Rööslı Architekten AG, Zug

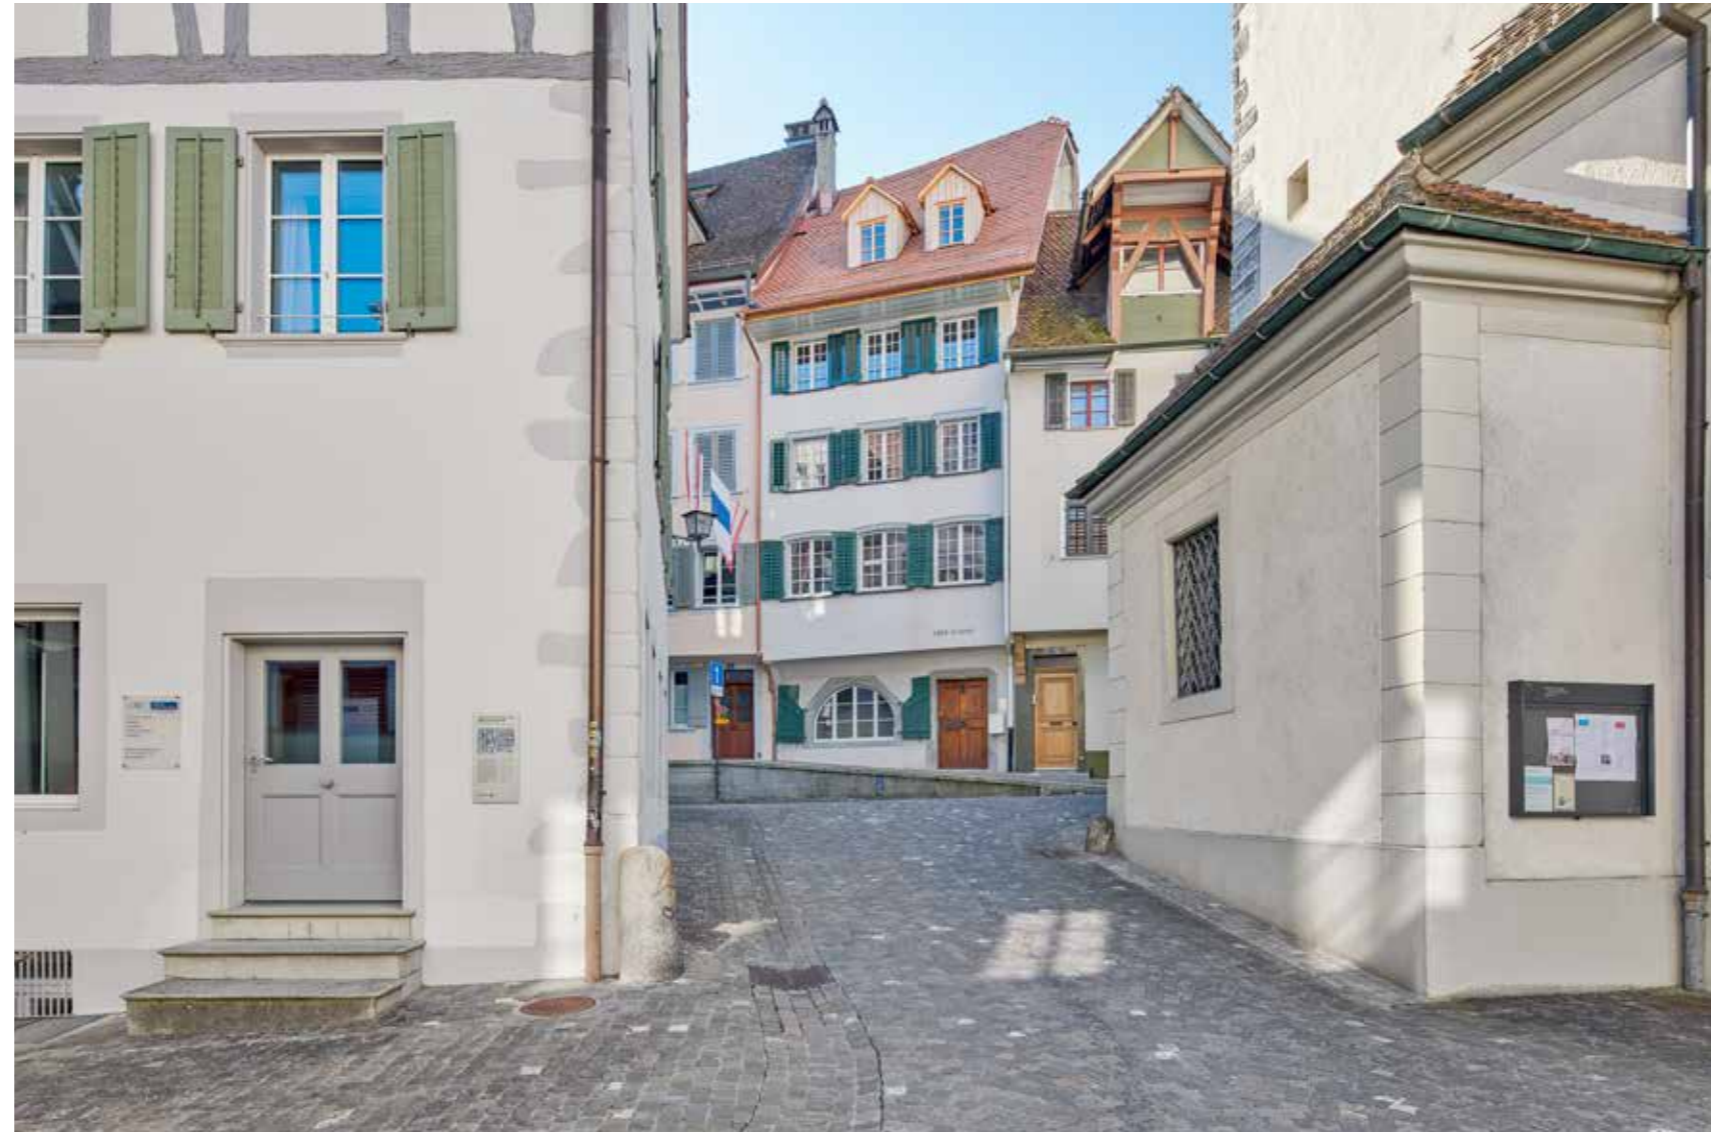
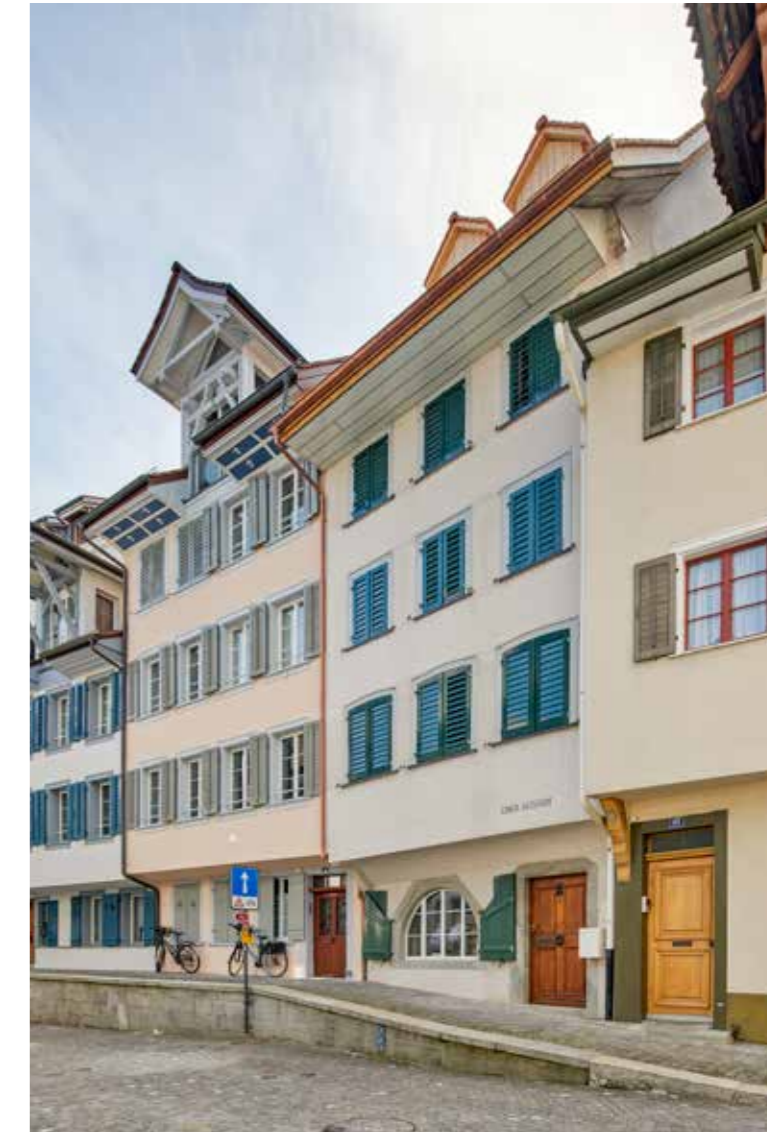
Der historische Zugang zur Altstadtgasse wurde reaktiviert und wird wieder als Haupteingang genutzt. Das Dach wird mit zwei neuen Quergiebellukarnen ergänzt, welche heute Licht in den bisher ungenutzten Dachraum bringen.

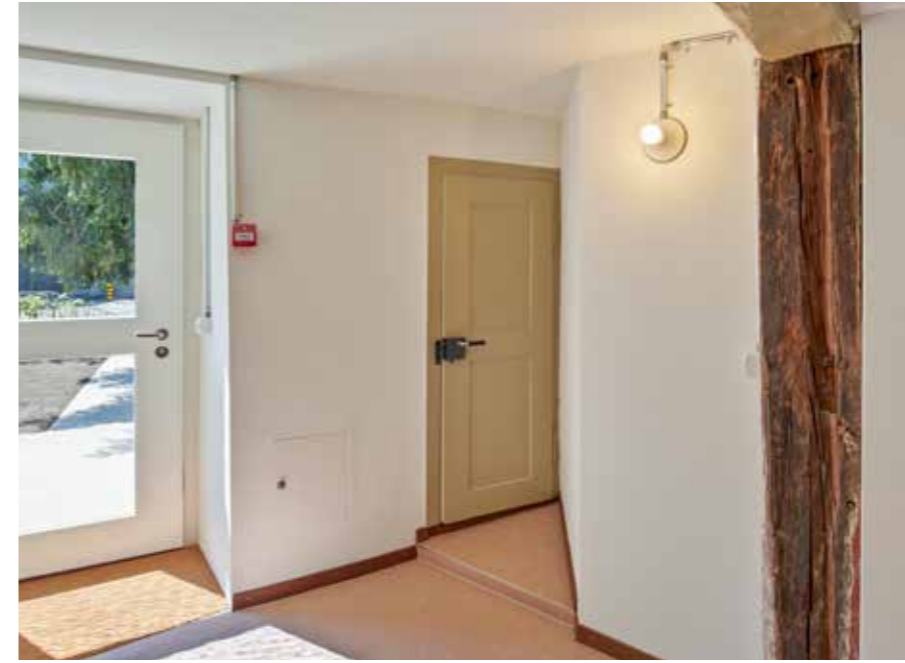
Erdgeschoss: Erschliessungszone mit Türe zum neu gestalteten 'Balkon' und Garten auf Seite Grabenstrasse sowie Nasszelle.
Die Treppengeländer wurden an mehreren Stellen aufgerüstet und absturzsicher gemacht.

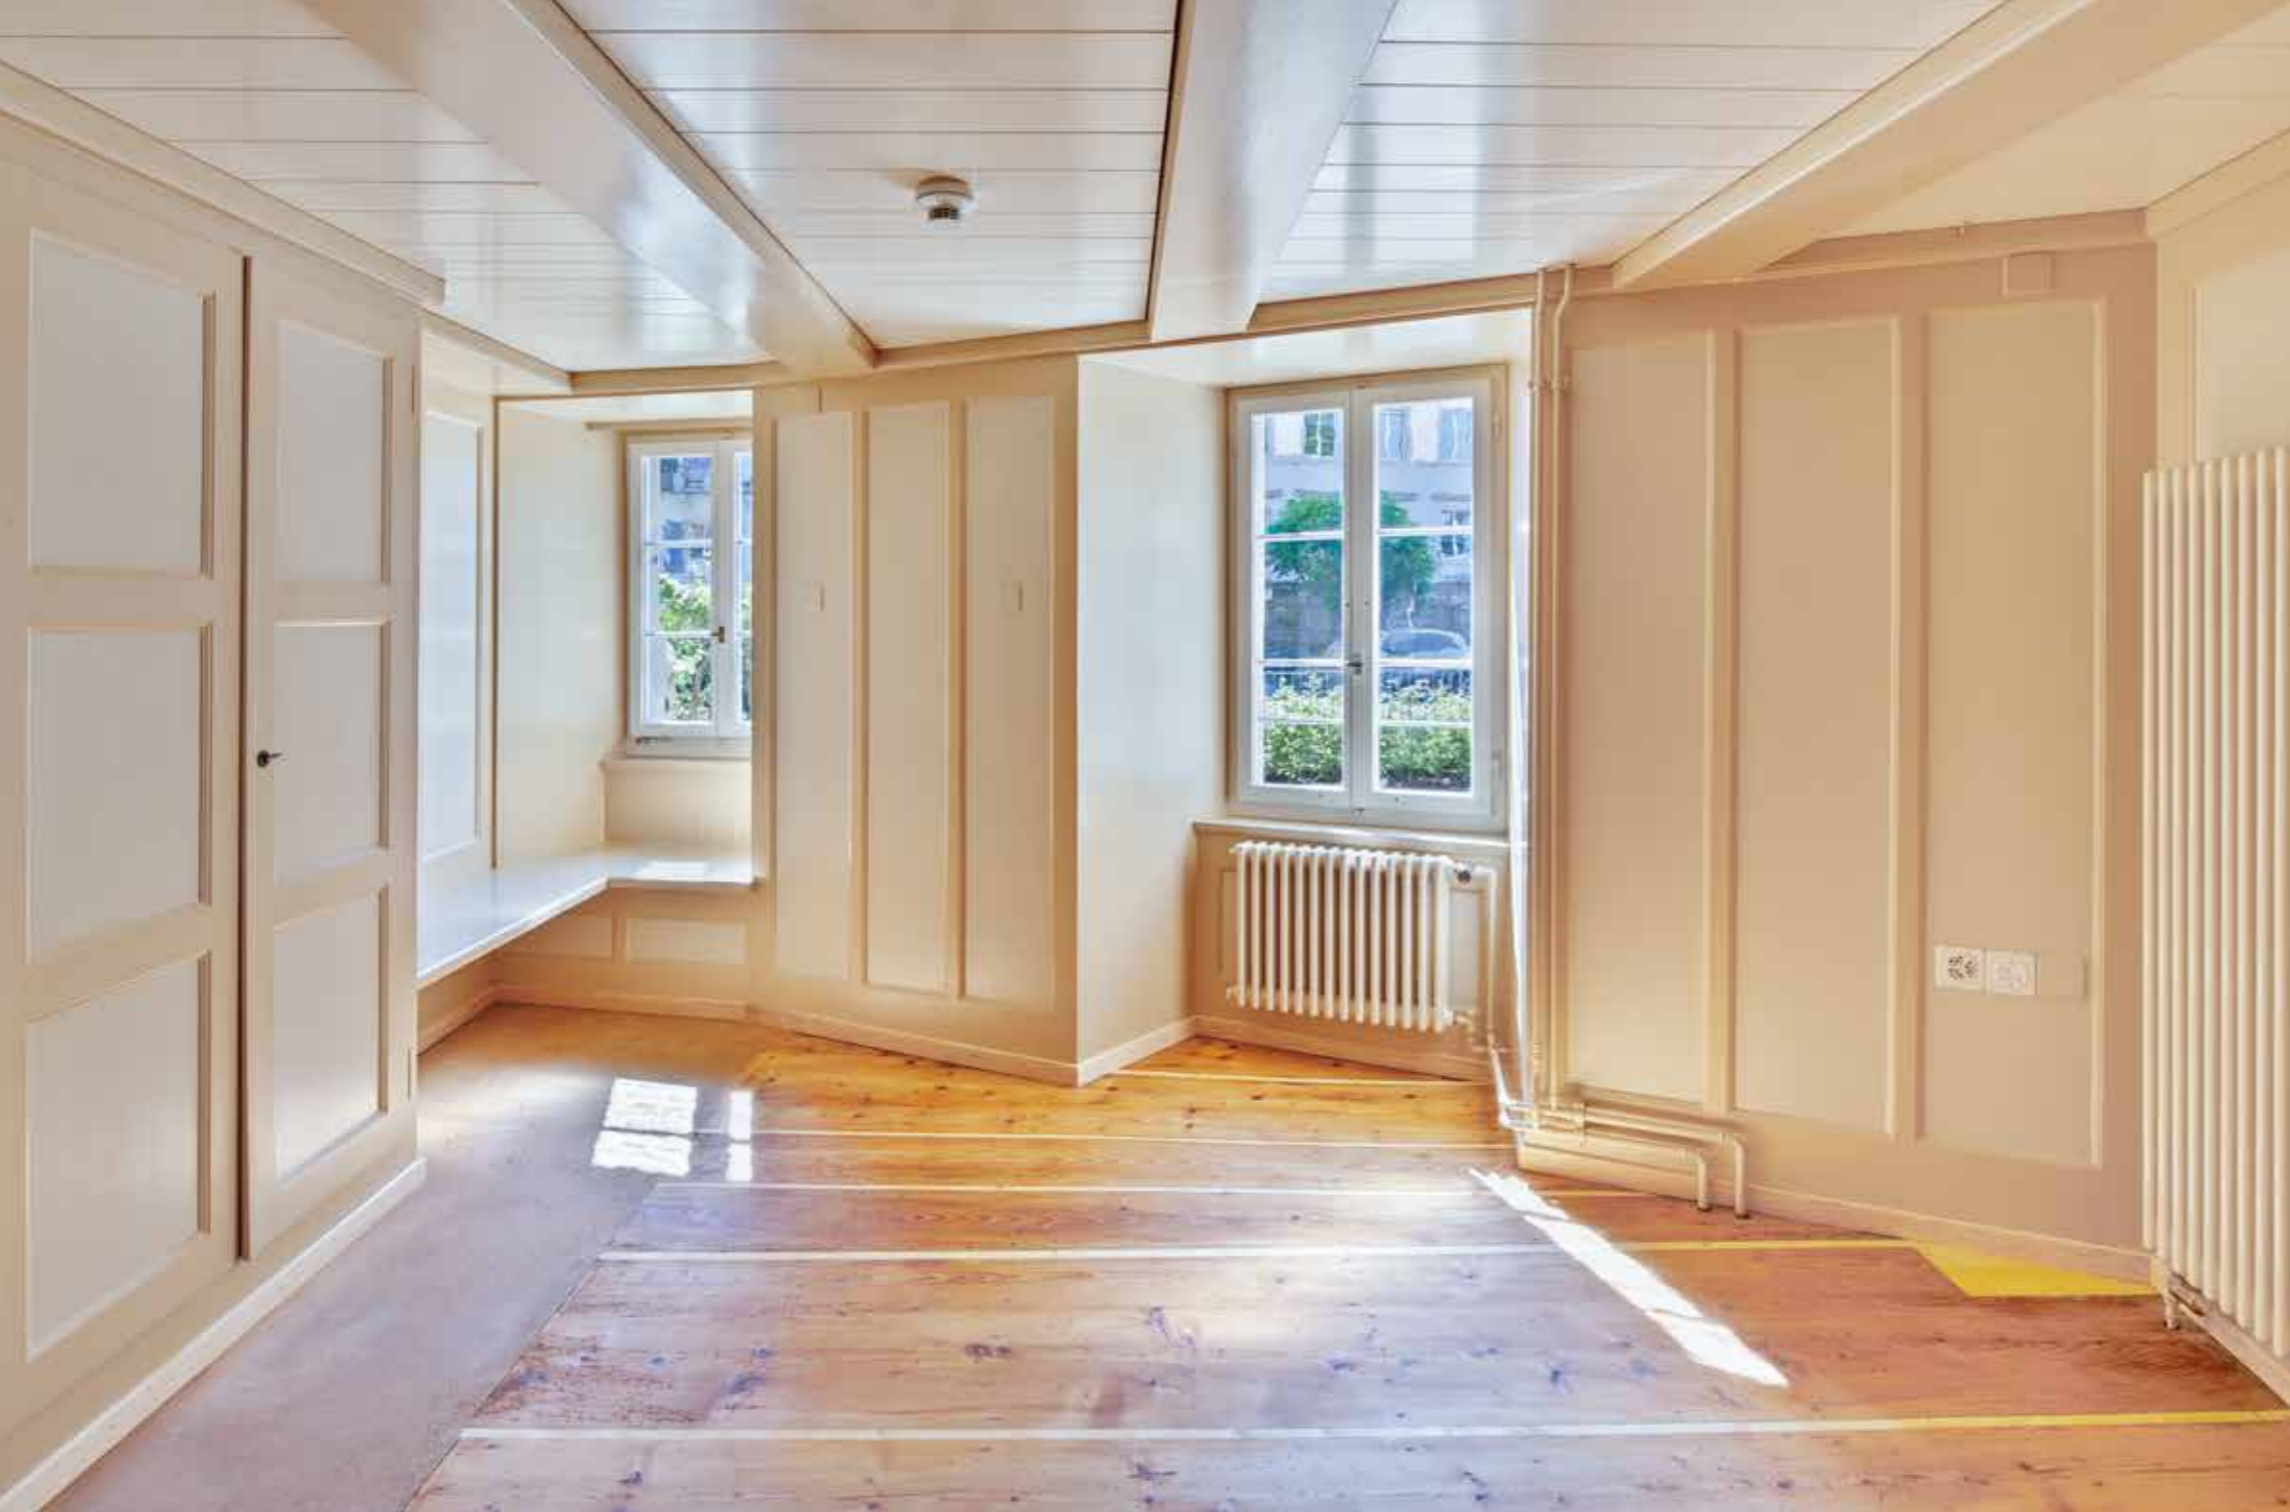
Erdgeschoss: Offene Küche mit Essbereich. Die schwarz akzentuierte Kochzone erinnert an die frühere Rauchküche im Herzen des Hauses.

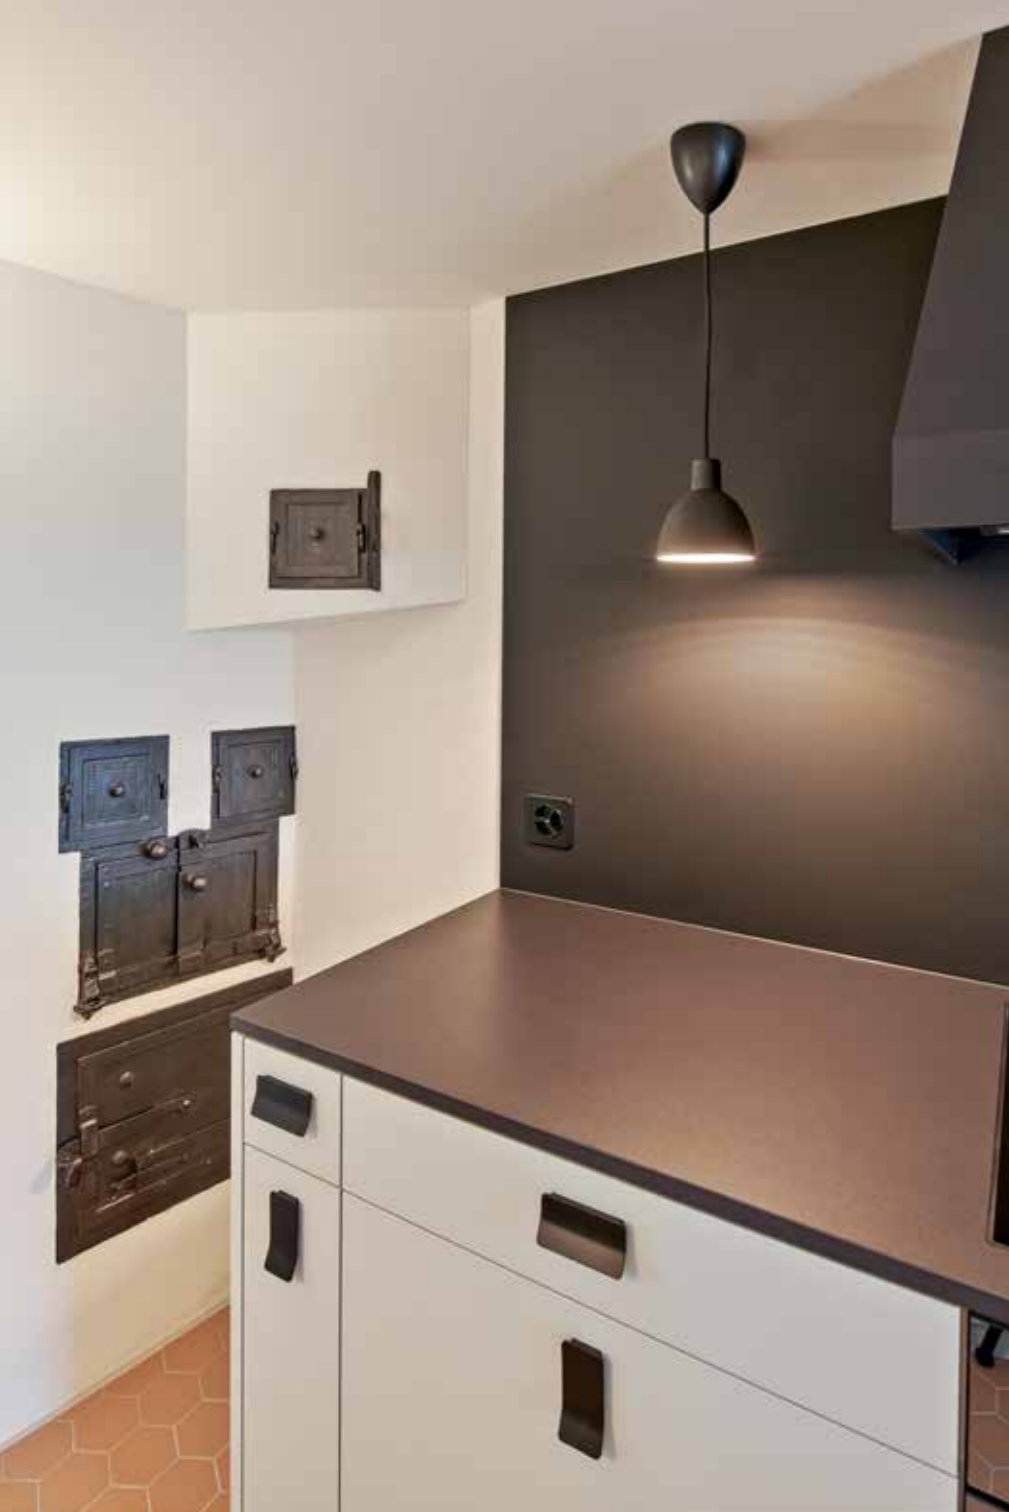
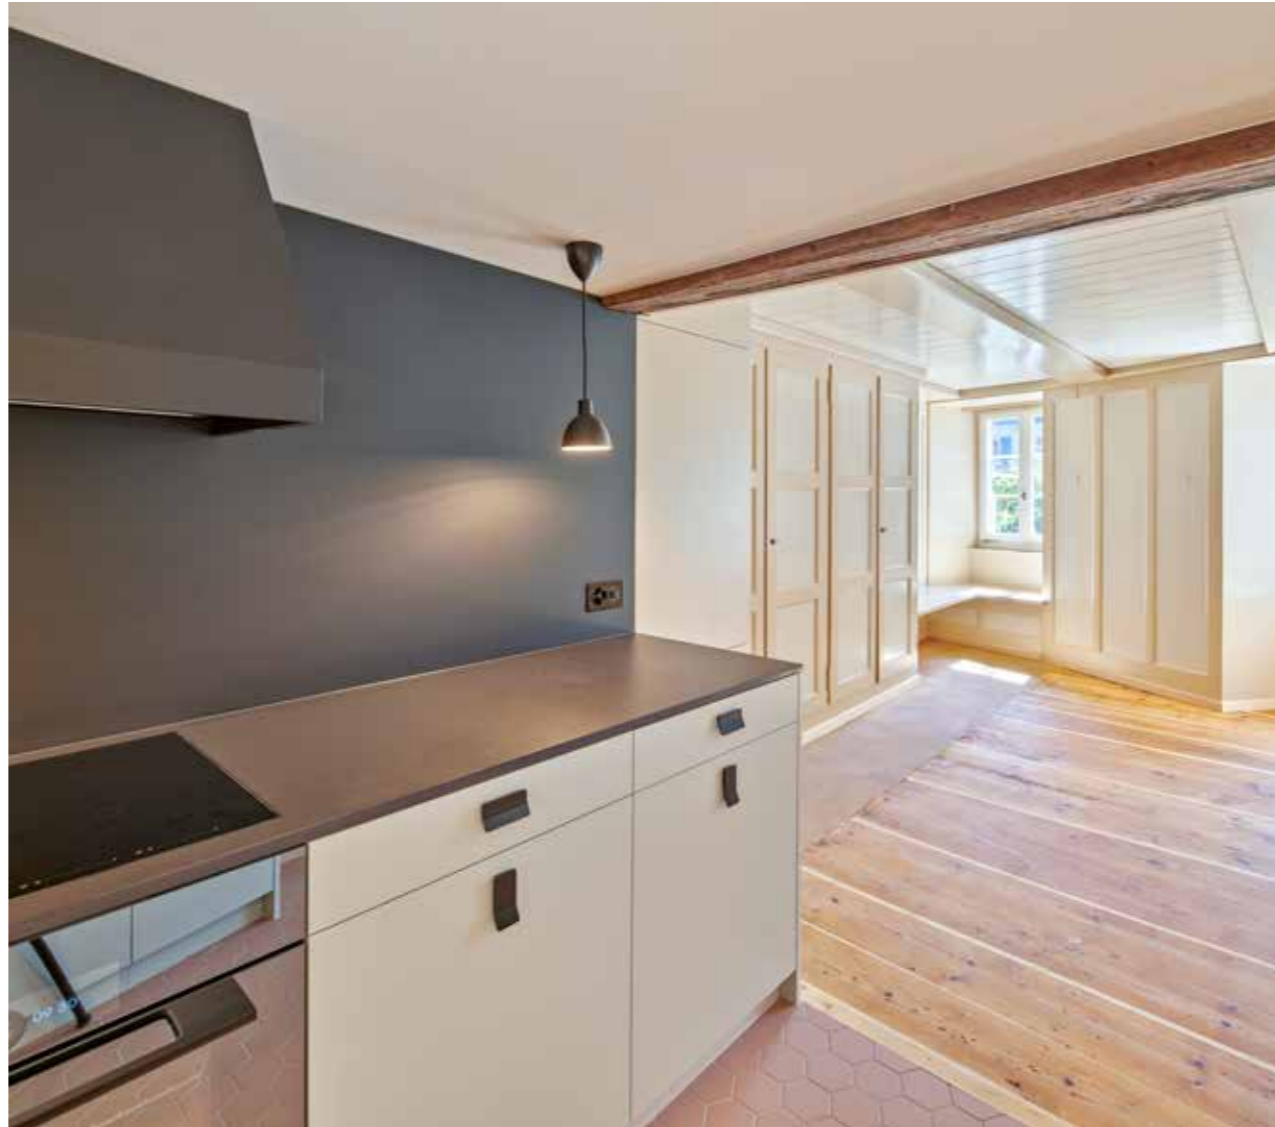
Erdgeschoss: links: heute offene Wohn-Ess-Küche, oben: vorher geschlossene Küche, unten: während Bauphase.

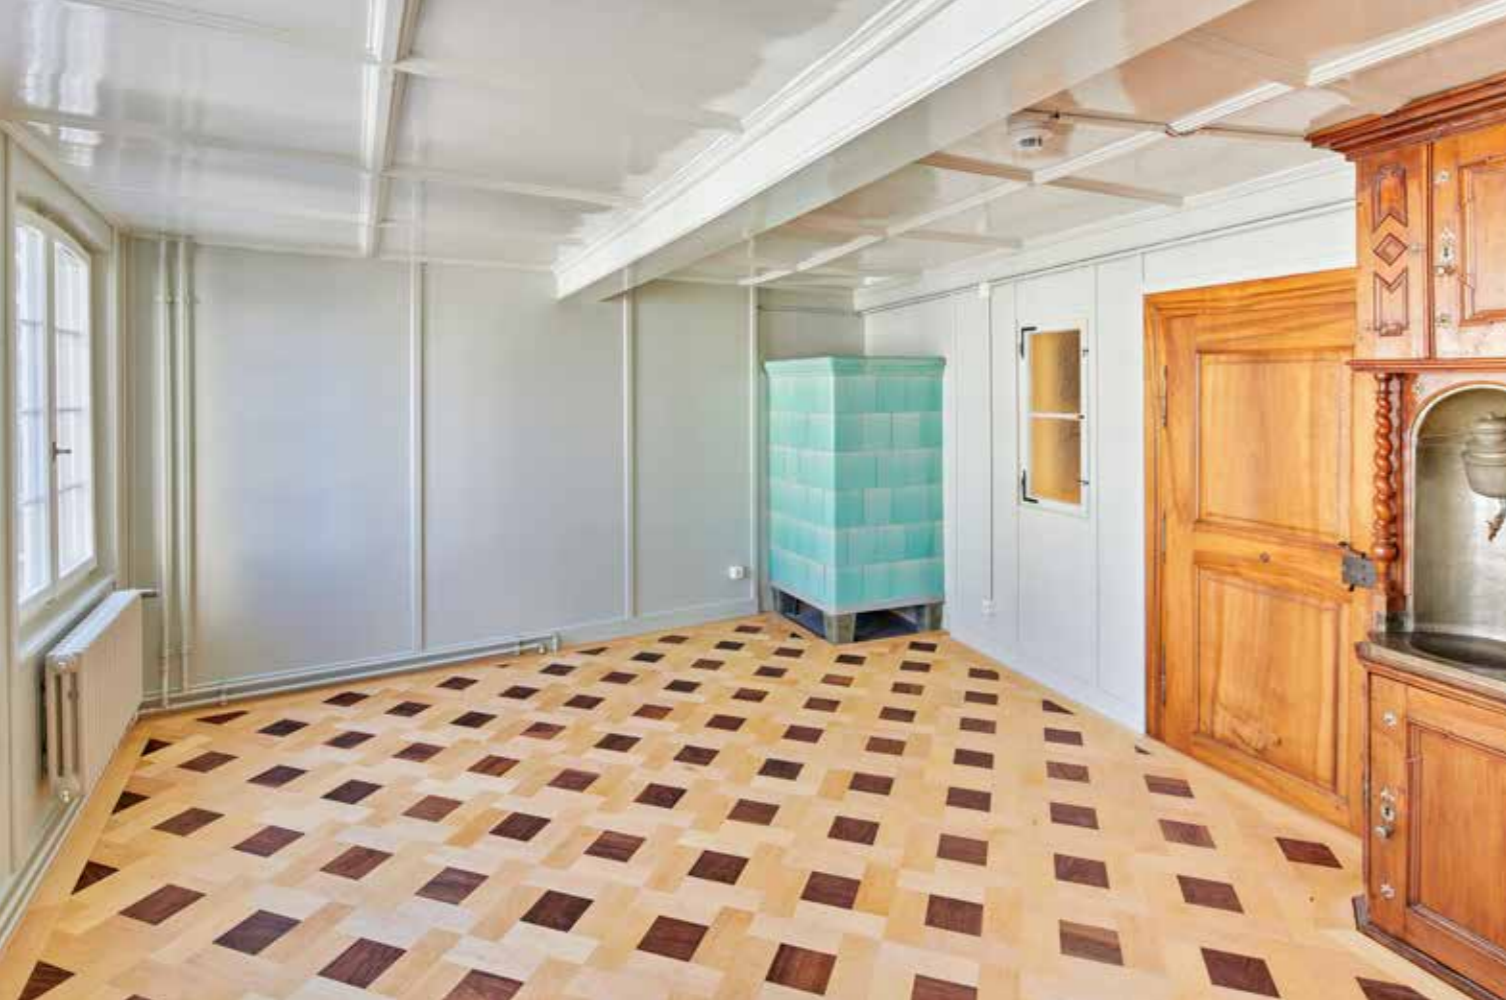
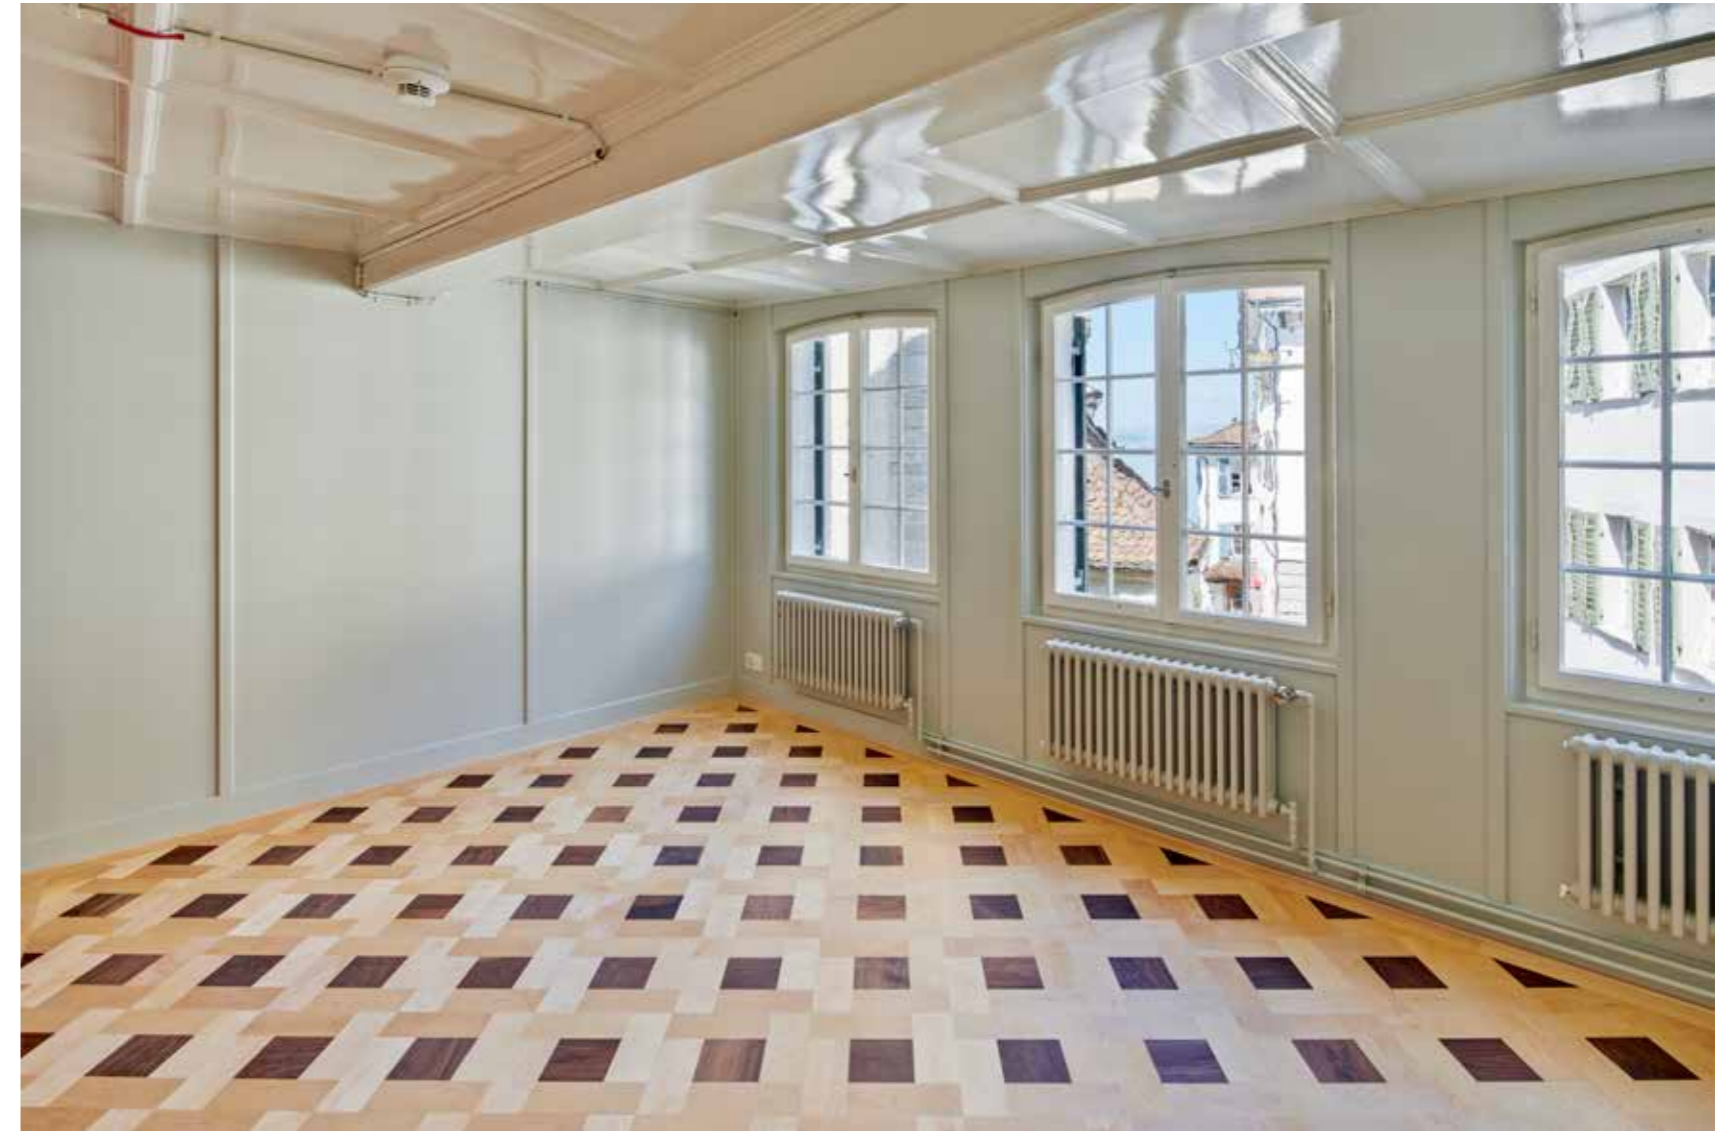
Erdgeschoss: Gemeinschafts-Wohnraum. Linke Seite: unten links: vorher, unten rechts: während Bauphase - Schicht für Schicht wurde der ursprüngliche Bau freigelegt. Die rechte Bohlenwand stammt aus der Zeit um 1371-1373 Rechte Seite: Blick Richtung See.

Während der Bauarbeiten kamen zahlreiche Zeugnisse vergangener Jahrhunderte zum Vorschein. Freigelegte Bohlenständerkonstruktionen bestätigten das hohe Alter des Gebäudes. Untersuchungen im Bereich der Stadtmauer lieferten neue Erkenntnisse zur mittelalterlichen Stadtbefestigung. Hinter Wandplatten oder Kalktünche kamen historische Wandmalereien zum Vorschein. Besonders bemerkenswert sind zwei Figuren nach Vorlagen des lothringischen Künstlers Jacques Callot aus dem Jahr 1622, die nach Jahrhunderten wieder sichtbar gemacht und restauriert werden konnten.

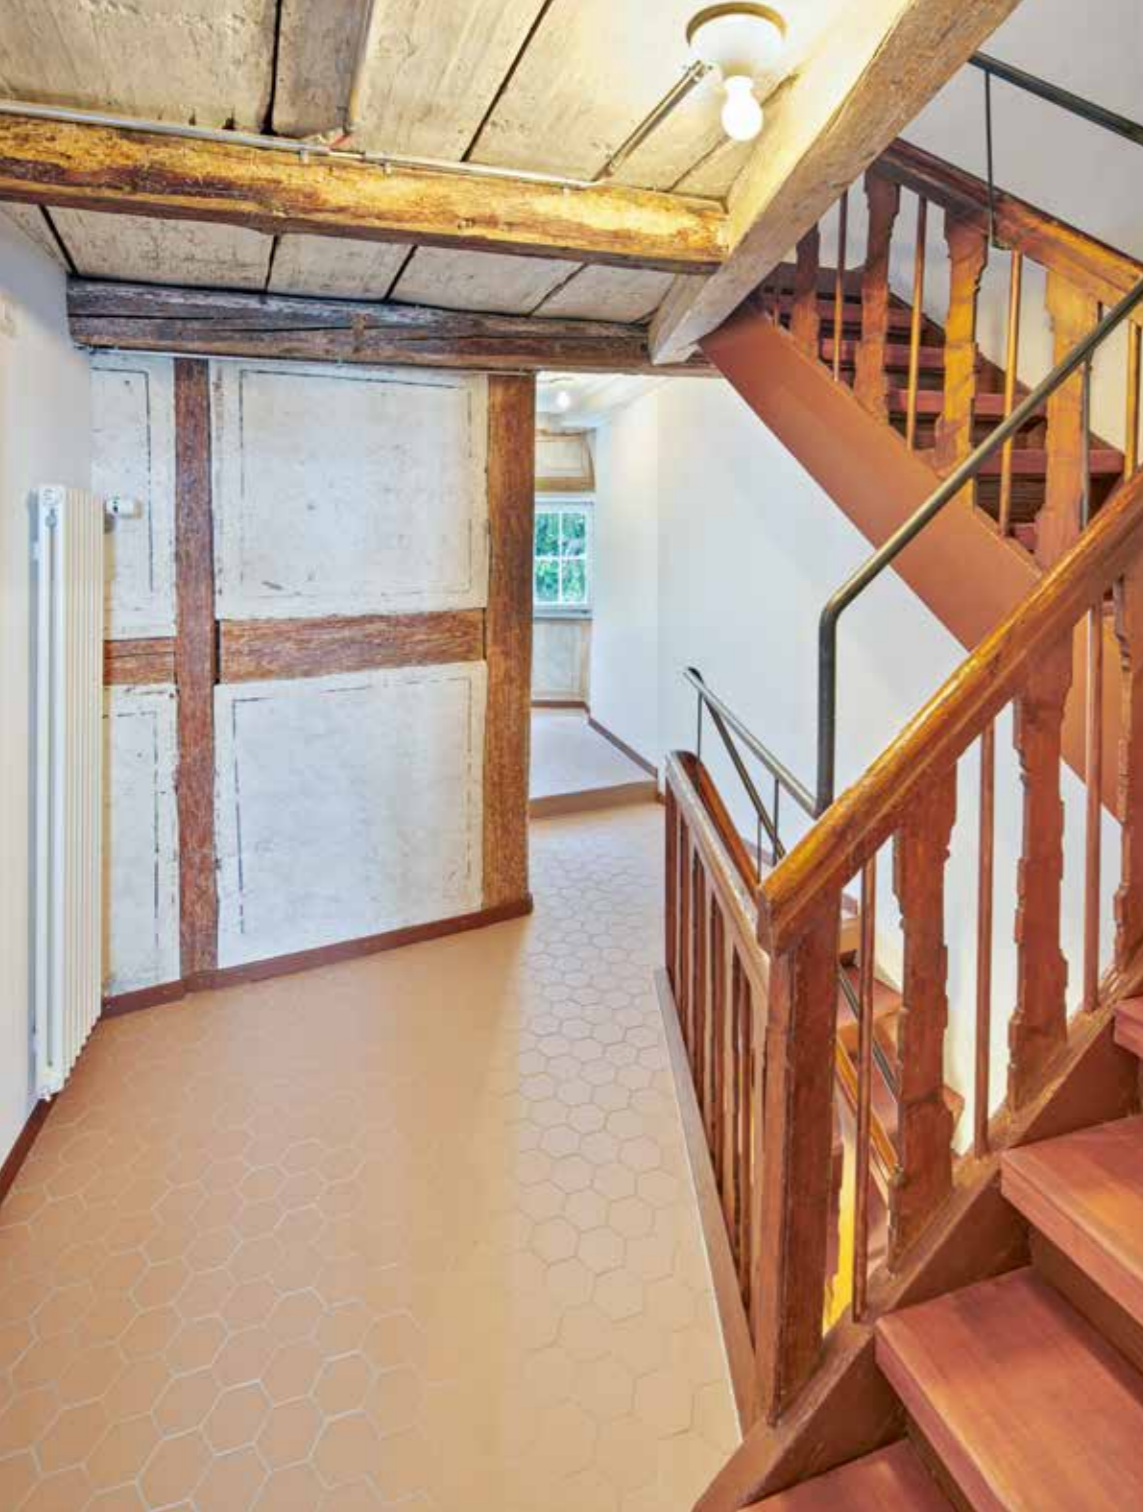
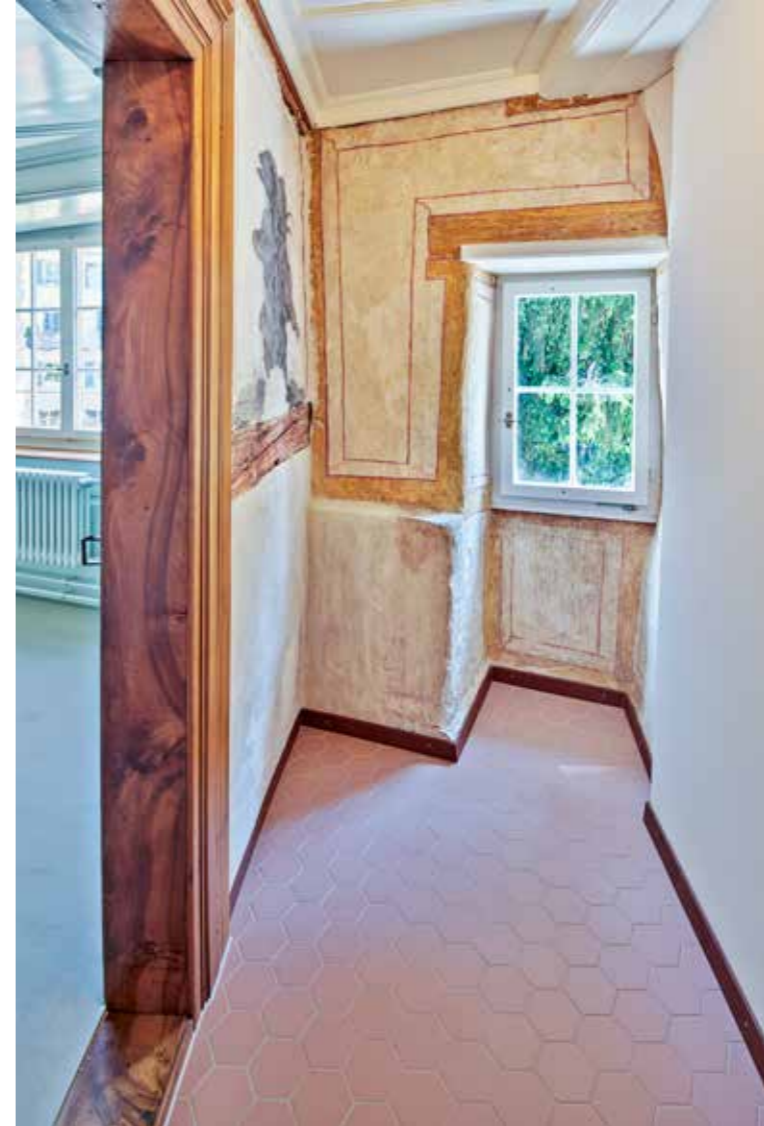
1. Obergeschoss: Erschliessungsbereich Richtung Grabenstrasse: Linke Seite: rechts oben: vorher, rechts unten: während Bauphase.
Rechte Seite: Die kleinwüchsigen musizierenden Figuren wurden von übertünchten Kalkanstrichen befreit und sichtbar gemacht.

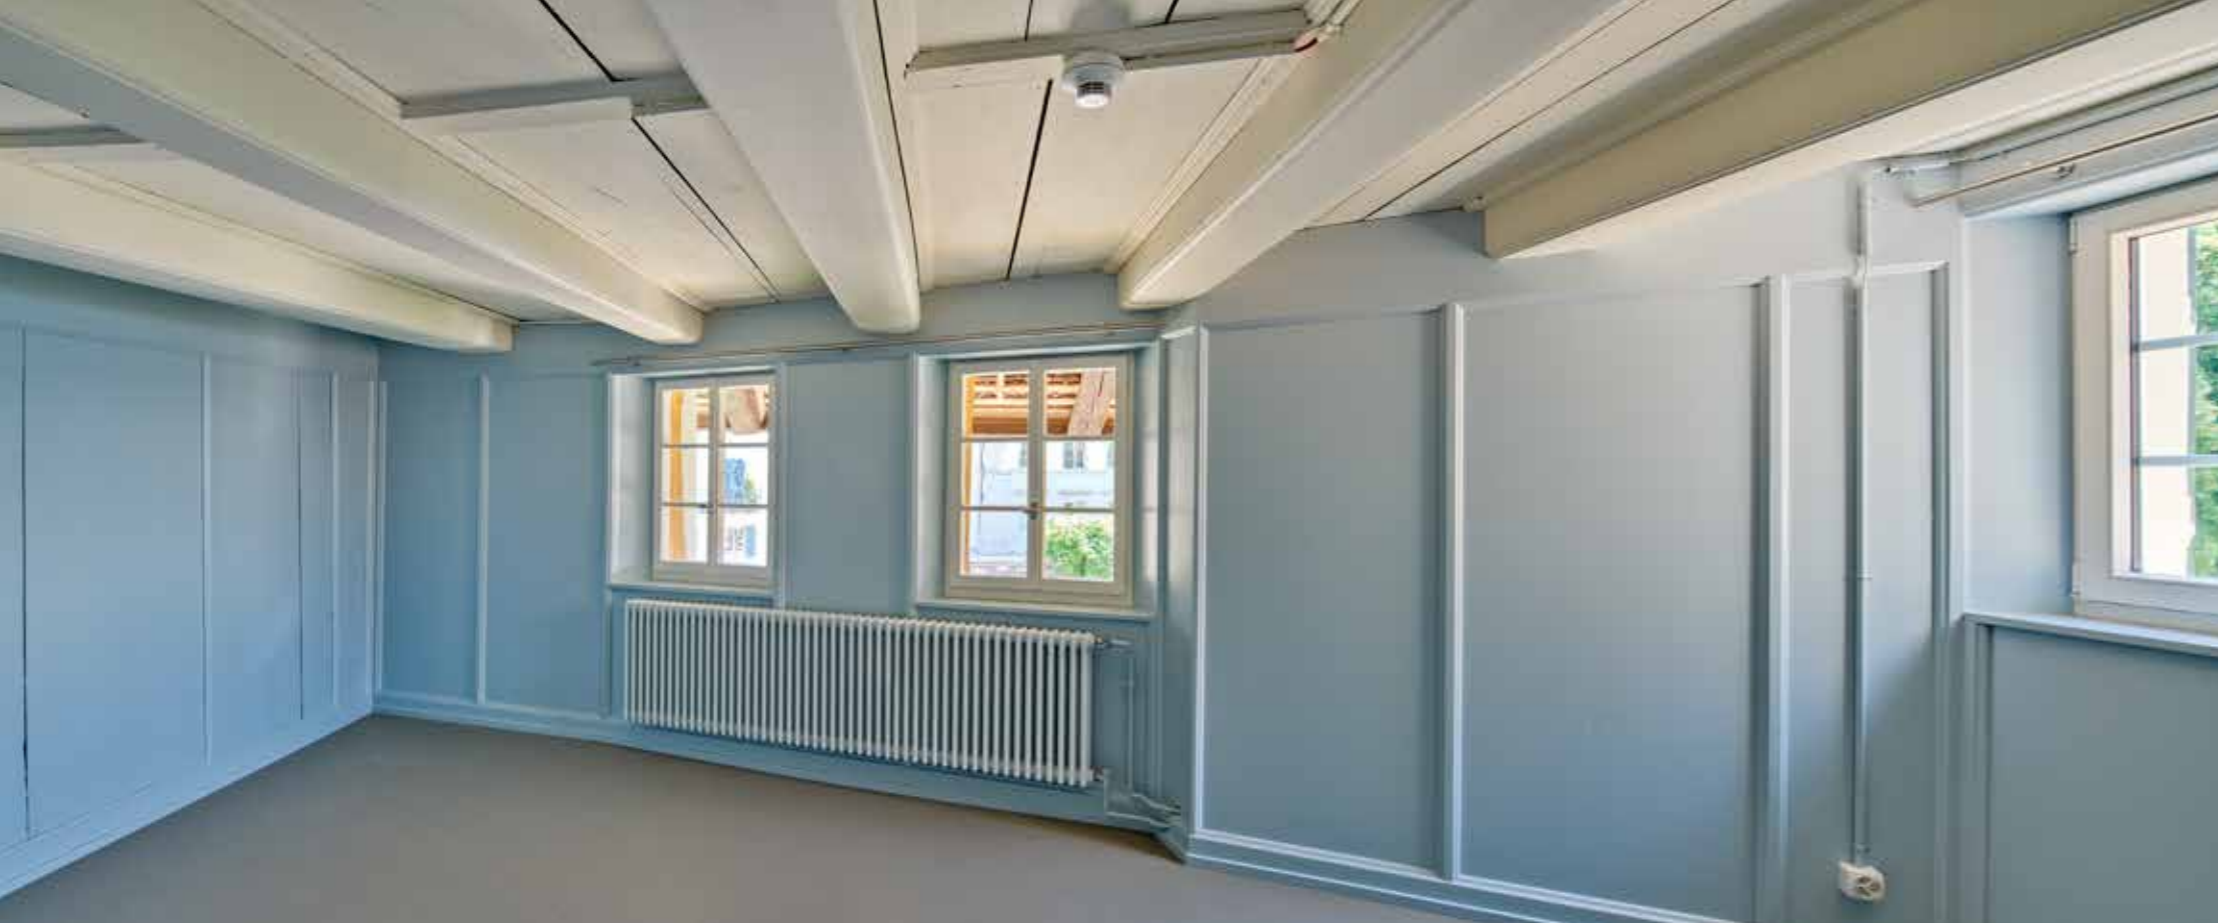
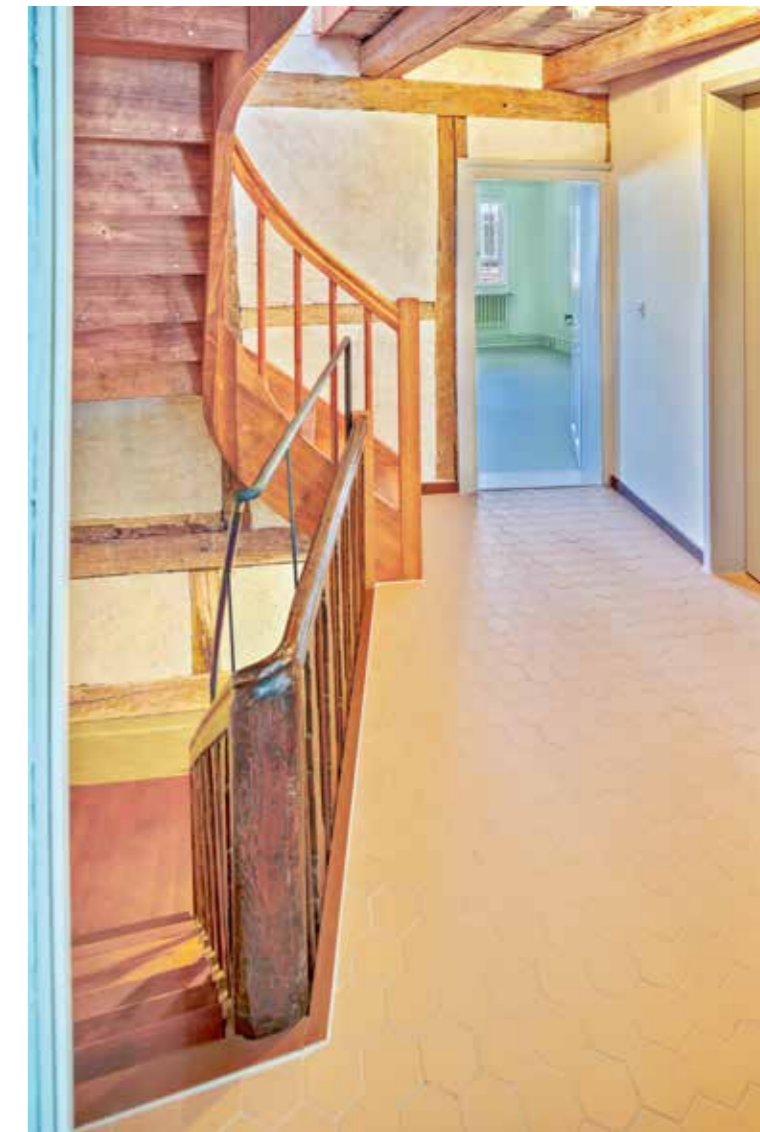
2. Obergeschoss: Schlaf-Zimmer zur Seite Grabenstrasse. Unten links: vorher, unten rechts: während Bauphase - vermutlich sind noch Reste der mittelalterlichen Zinnen sichtbar.
Rechte Seite: Erschliessungsbereich mit Blick in Schlaf-Zimmer zur Seeseite

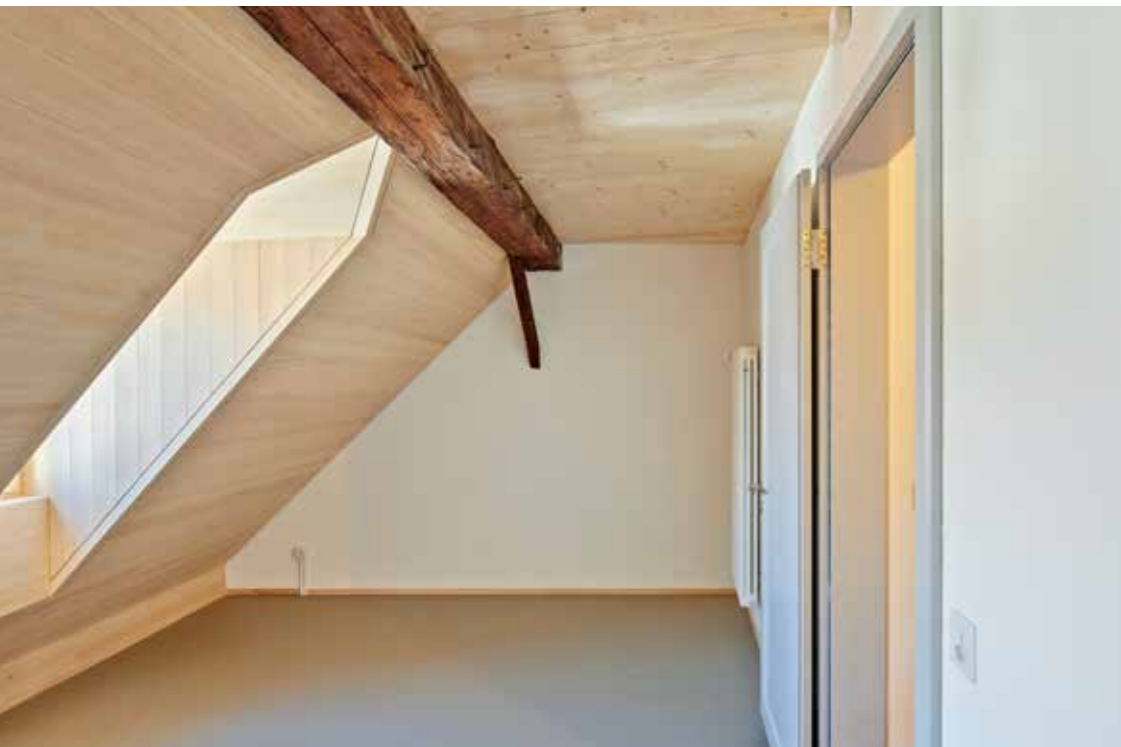
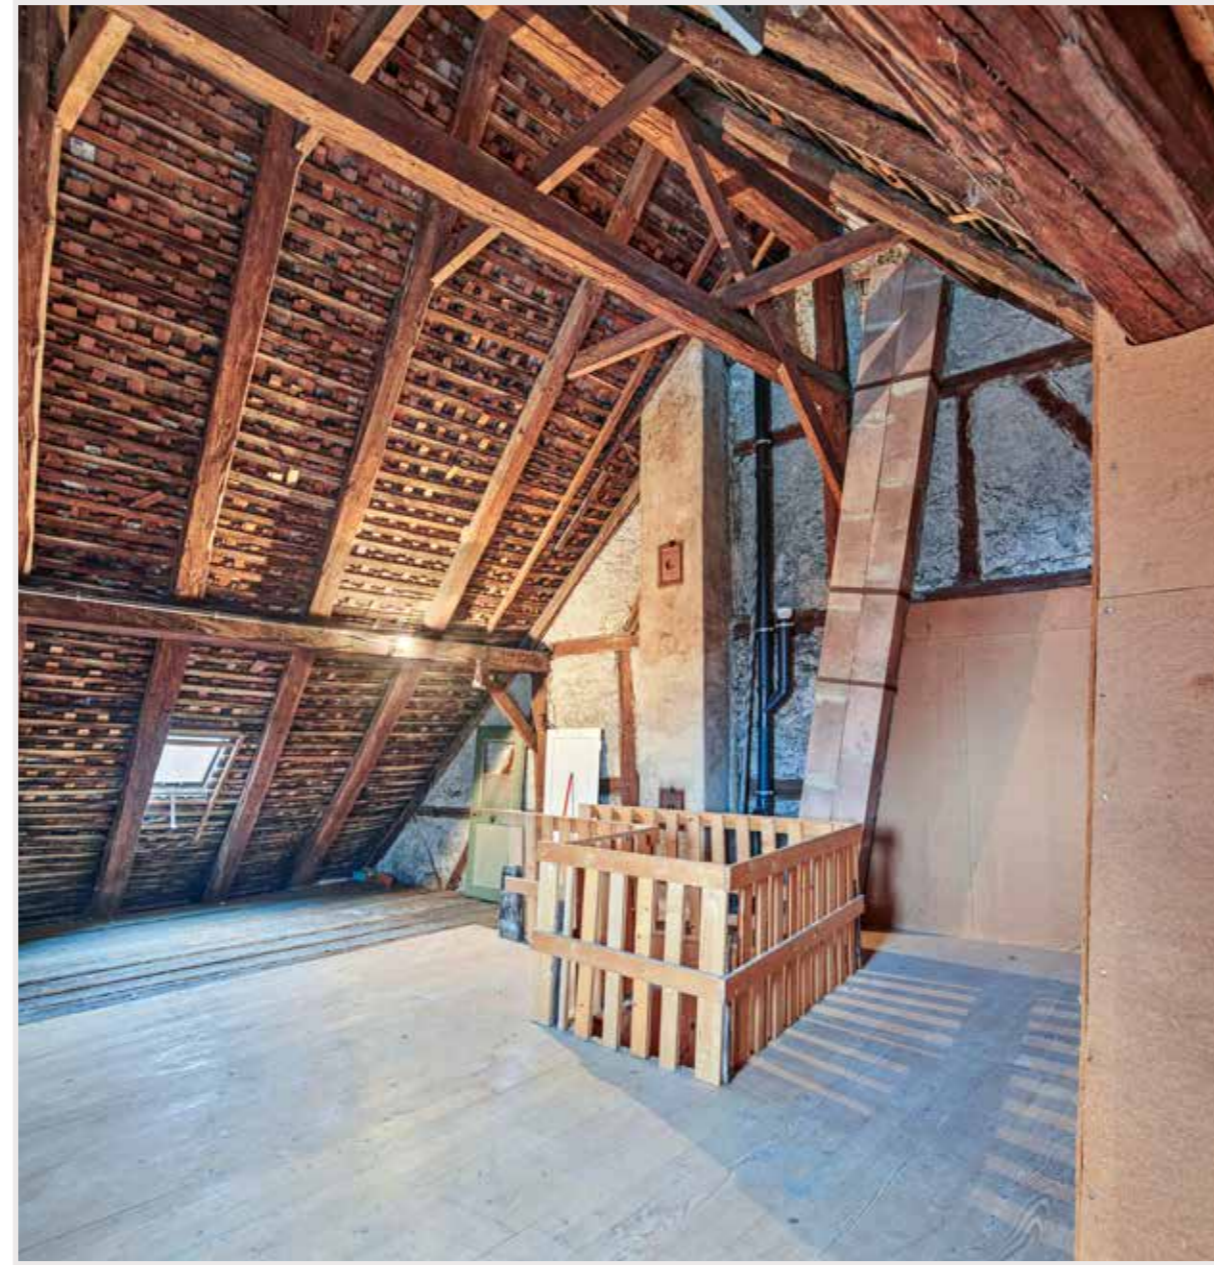
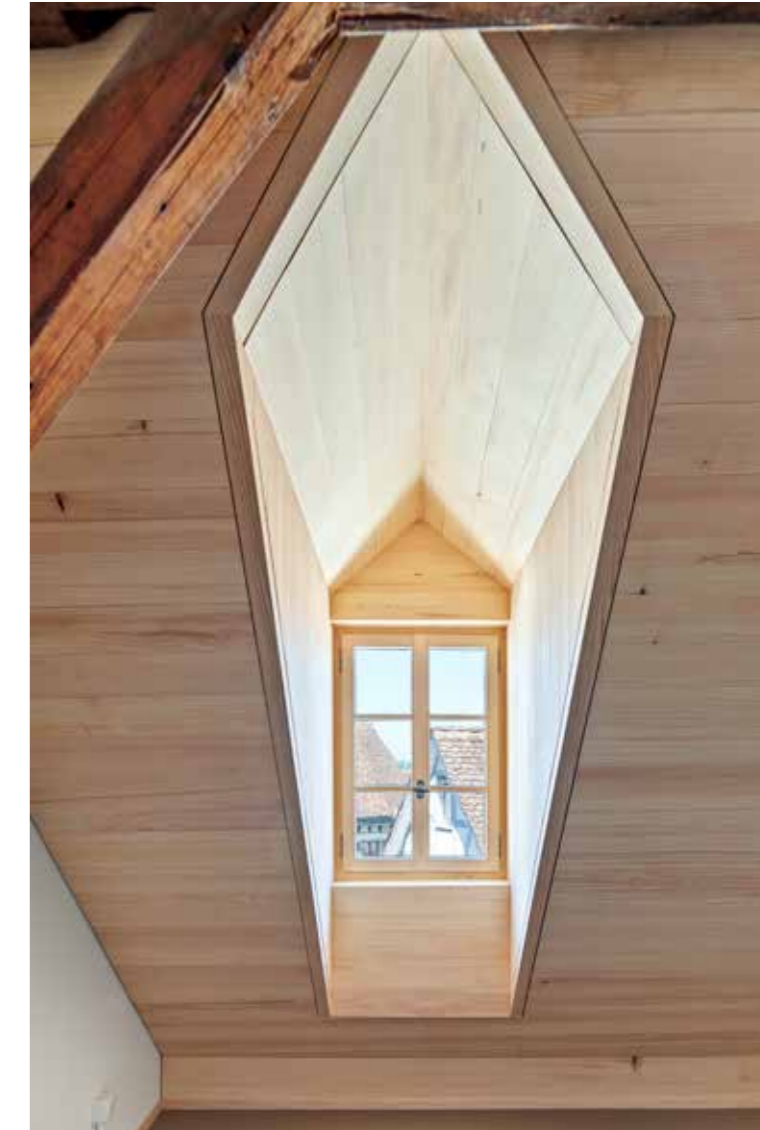
3. Obergeschoss: Linke Seite: Aus dem alten Dachgeschoss wurden 2 Stockwerke erschaffen - links oben: neuer Estrich, links unten: neues Schlaf-Zimmer. Rechte Seite: Blick aus der neuen Quergiebellukarne zur Seeseite.

Die Sanierung beschränkte sich jedoch nicht auf die Erhaltung des Bestehenden. Dort, wo neue Anforderungen entstanden, wurden behutsame Ergänzungen vorgenommen. Das Dachgeschoss wurde ausgebaut und um zwei zusätzliche Zimmer erweitert. Neue Dachaufbauten bringen Tageslicht in die obersten Räume und fügen sich in die historische Dachlandschaft ein. Küche, Bäder und technische Infrastruktur wurden erneuert, ohne den Charakter des Hauses zu verändern.
