Das Kanonenhaus - Schichten der Zeit

Sanierung 2023 - 2024

Architektur: Rööslı Architekten AG, Zug

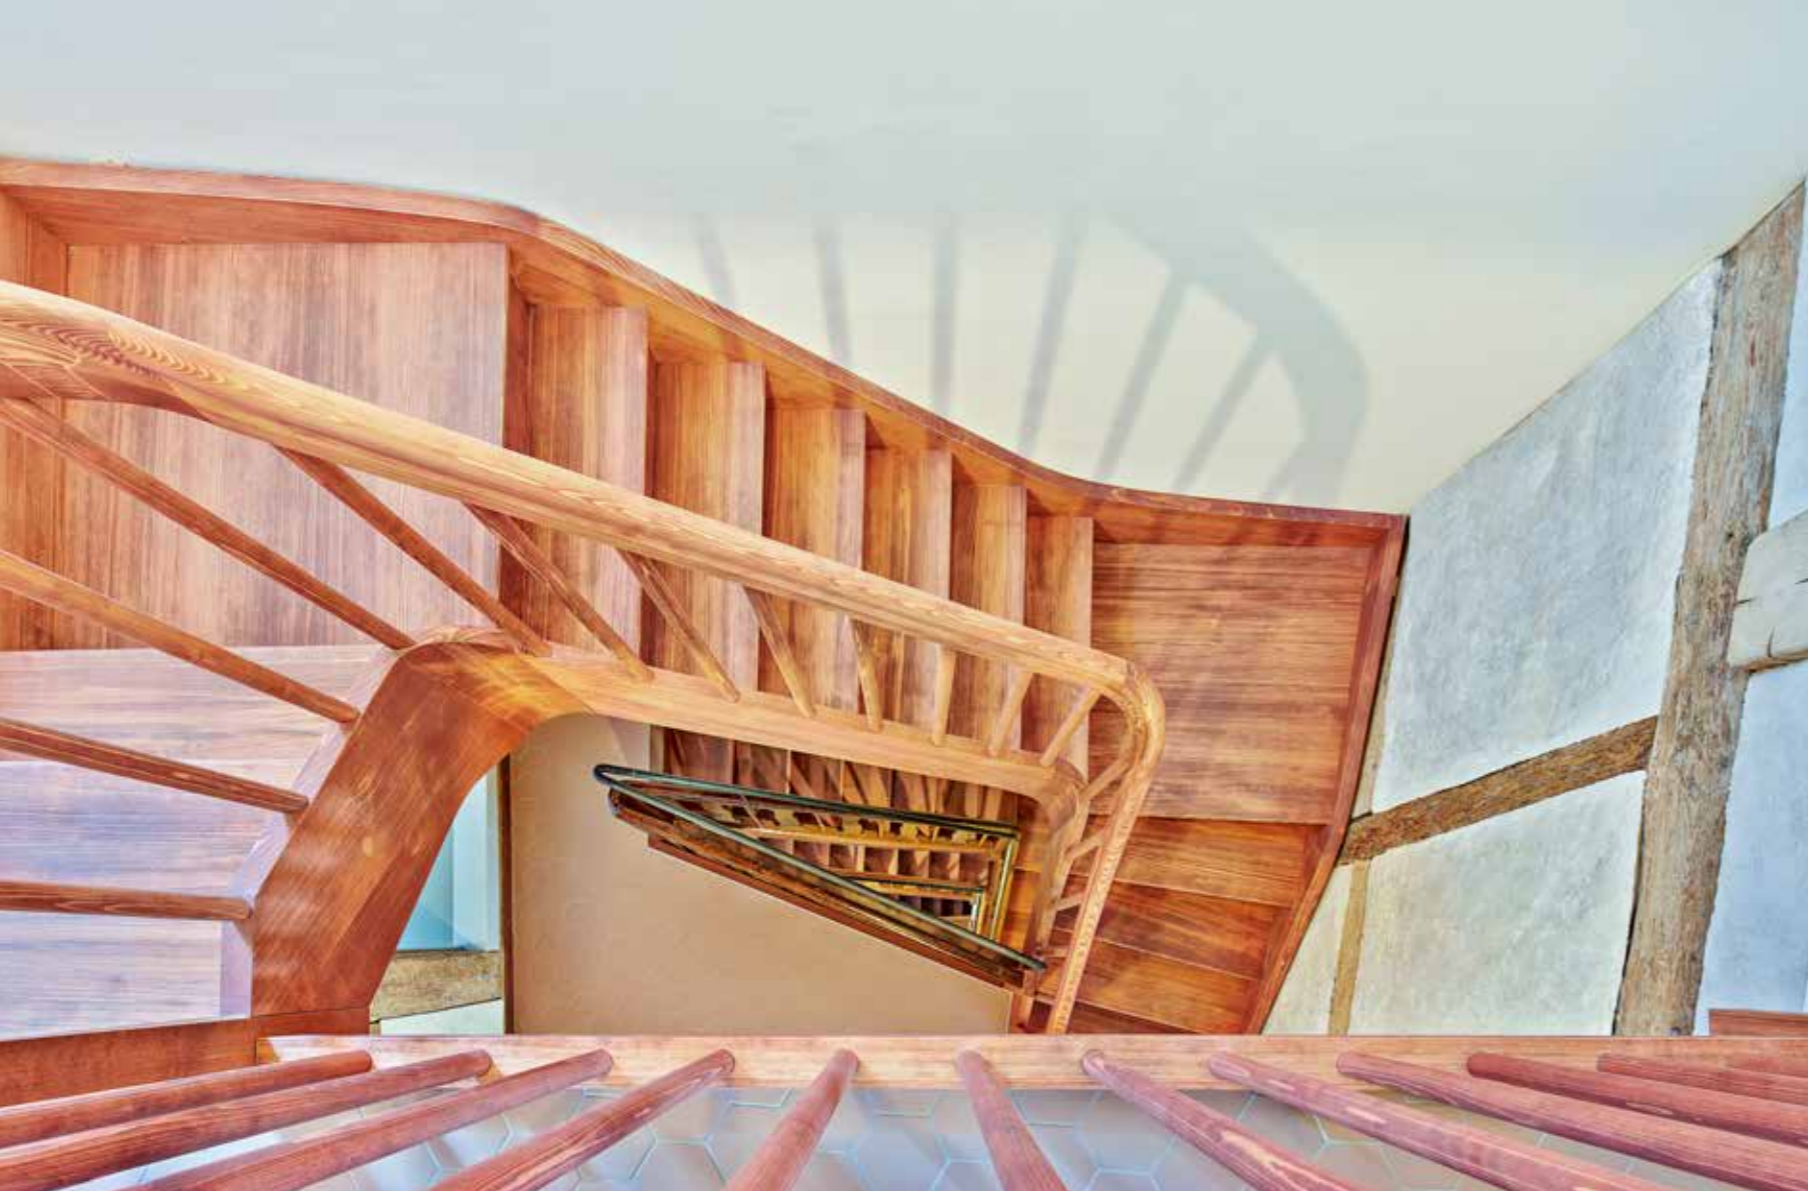
3. Obergeschoss: Linke Seite: Aus dem alten Dachgeschoss wurden 2 Stockwerke erschaffen - links oben: neuer Estrich, links unten: neues Schlaf-Zimmer. Rechte Seite: Blick aus der neuen Quergiebellukarne zur Seeseite.
